Foutieve montage Alsident arm (systeem 50, 63 en 75)

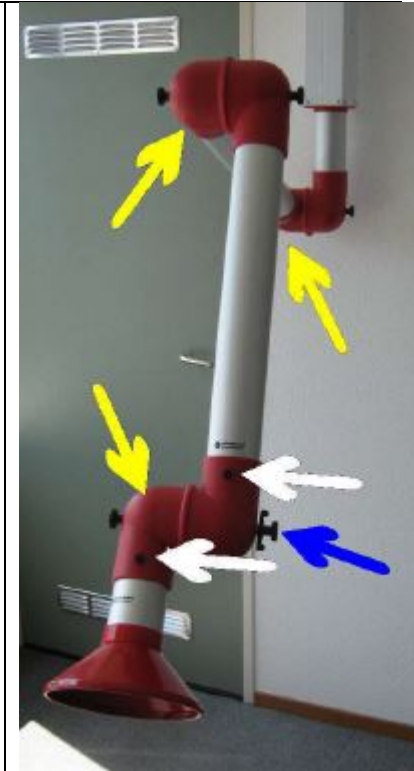
Ondanks de duidelijke handleidingen en instructiestickers op de verpakking gebeurt het dat Alsident armen 180 graden gedraaid worden gemonteerd waardoor ze doorzakken. Dat is o.a. herkenbaar aan de plaats van de kleine duimschroefjes (witte pijlen) op het onderste scharnier en de plaats van de vleugelmoer (blauwe pijl) voor de bediening van de regelklep.

Als u voor de arm staat en het vleugelmoertje (blauwe pijl) zit links dan is de arm bij het uit de verpakking halen en daarna bij montage 180 graden verdraaid. Als dit het geval is dan zitten ook de 2 kleine duimschroefjes (witte pijlen) op het onderste scharnier aan de achterzijde en niet aan de voorzijde zoals op de foto rechts.

In de goede montagestand kunt u er ook op letten of de scharnieren staan zoals op de foto (gele pijlen). Dit laatste bij armen met 3 scharnieren.

Door de foute montage kan de veer in het bovenste scharnier verbogen zijn waardoor de armen doorzakken.

De arm moet dus 180 graden gedraaid worden.

Het beste kunt u de arm demonteren. 180 graden draaien en weer monteren. Grote kans echter dat de veer in het bovenste scharnier verbogen is en een andere, verkeerde veerspanning heeft waardoor de arm mogelijk steeds omhoog gedrukt wordt. Er moet dan geprobeerd worden de veer weer juist te spannen om de normale werkpositie te verkrijgen en de mogelijkheden van de arm te benutten. Eenvoudiger is het vaak een nieuwe veer te bestellen.
